INŻYNIERIA MORSKA *i* GEOTECHNIKA

Dr inż. Janusz Sobolewski, dr inż. Dimiter Alexiew
HUESKER Synthetic GmbH, Gescher, Niemcy

Próby obciążeniowe przyczółka mostowego z gruntu zbrojonego w skali technicznej

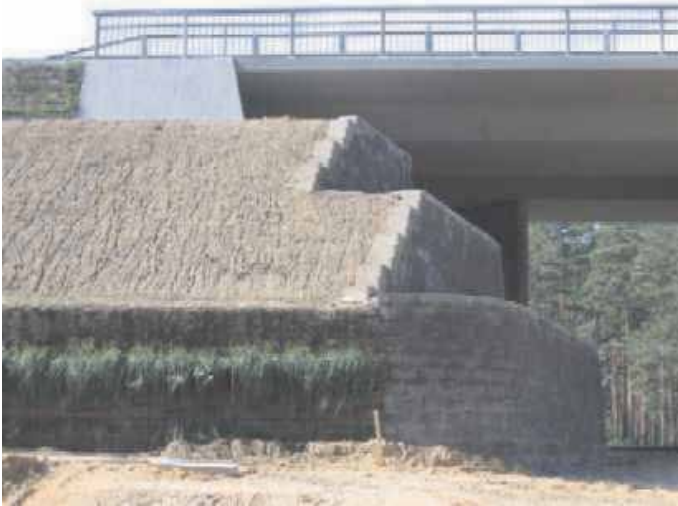
Rys. 2. Ściana osłonowa z gruntu zbrojonego z licem z bloczków betonowych system Terrac® na obiekcie „Via Baltica” koło Rygi [9]

Pierwsze próby zastosowań w Polsce zrealizowano na Śląsku, gdzie za klasyczną ścianą przyciółka wykonano blok odciążający z gruntu zbrojonego tak, aby zredukować oddziaływania zasypu w wypadku wystąpienia szkód górniczych [6, 8]. W budowlu tej gruntu zbrojony zastosowano jednak połowicznie, ponieważ przenosi on jedynie parcie od zasypu i nie jest obciążony bezpośrednio konstrukcją mostową. Takie podejście typowe jest dla pierwszych prób lub jest stosowane w przypadku posadowienia belek fundamentowych na palach, jak to miało miejsce na obiekcie „Via Baltica” koło Rygi, na Łotwie, rys. 2, 3 i 4 [9].

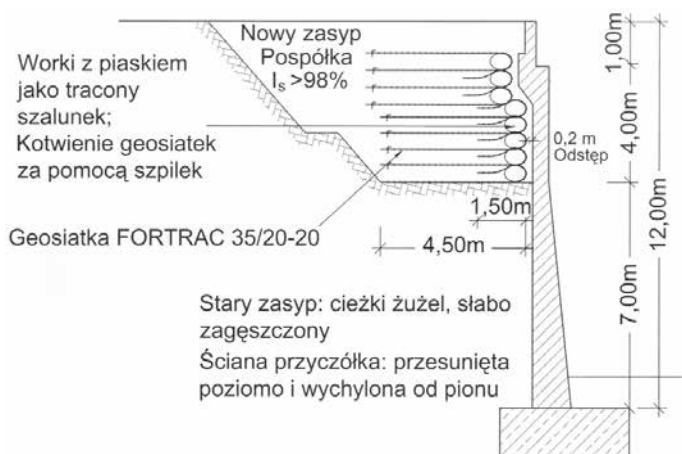
Rys. 5. Schemat zbrojenia geosyntetycznego za ścianą istniejącego przyczółka w miejscowości Jerkovo w Bułgarii [4]

Blok z gruntu zbrojonego wykonany za ścianą przyciółka umożliwi również zwiększenie obciążeń na istniejących obiektach bez konieczności ich przebudowy lub rozbiórki. Na rys. 5 pokazano schemat takiego rozwiązania, a na rys. 6 budowę bloku z gruntu zbrojonego za istniejącą ścianą przyciółka, na autostradzie w miejscowości Jerkovo, w Bułgarii [4].

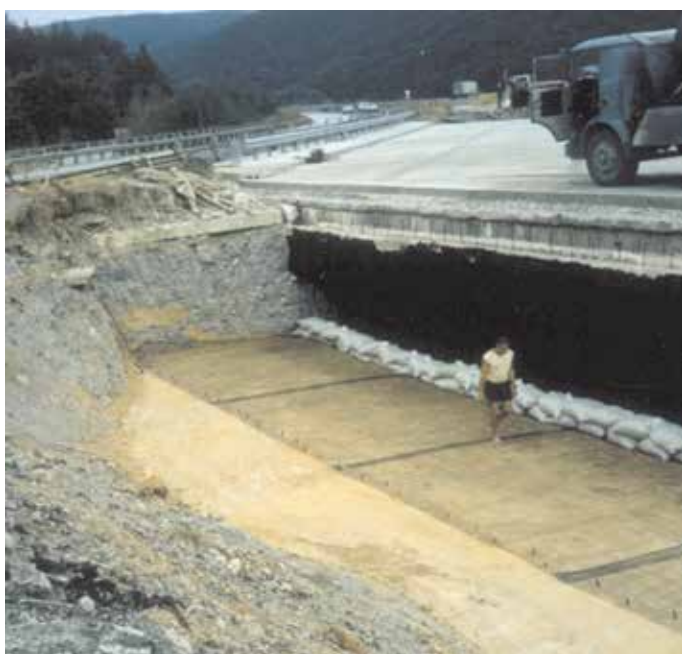
Rys. 6. Instalacja zbrojenia za ścianą przyczółka, lico z worków wypełnionych piaskiem [4]

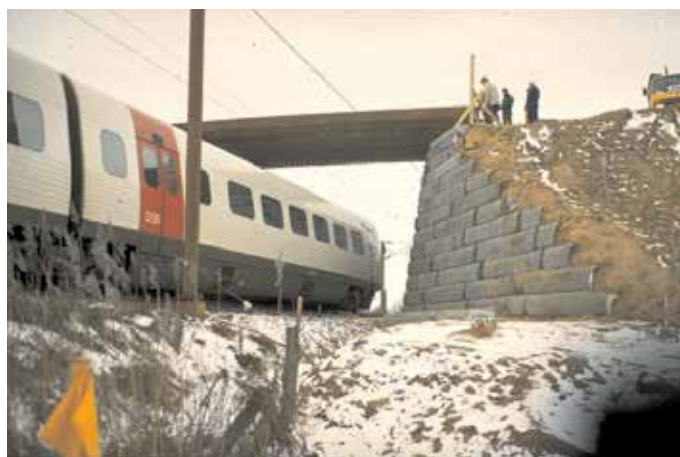
Rys. 8. Widok przyczółka w budowie w miejscowości Ullerslev w Danii, 1991 [1]

Jednym z pierwszych obiektów w Europie, w którym przyciółki przenoszą obciążenia z mostu i parcie boczne gruntu, jest wiadukt w miejscowości Ullerslev w Danii, wybudowany w 1991 [1]. Szkoda, że obiekt ten nie znalazł większego rozgłosu, pomimo że jak na tamte czasy było to „bardzo dobre pionierskie rozwiązanie”. Na rys. 7 i 8 widoczna jest konstrukcja tych przyciółków z oparciem belki bezpośrednio na bloku z gruntu zbrojonego.

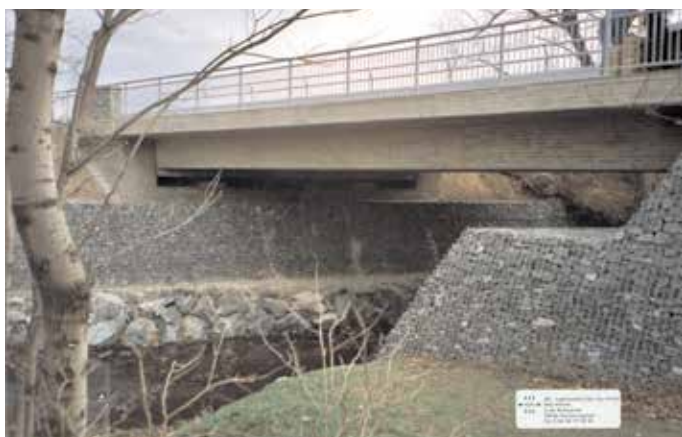
Rys. 10. Widok mostu na rzece Ilse w Niemczech [5]

W Niemczech pierwszy obiekt mostowy z przyciółkami z gruntu zbrojonego wykonano w ciągu drogi K 1355 na rzece Ilse w 2001 (rys. 9 i 10).

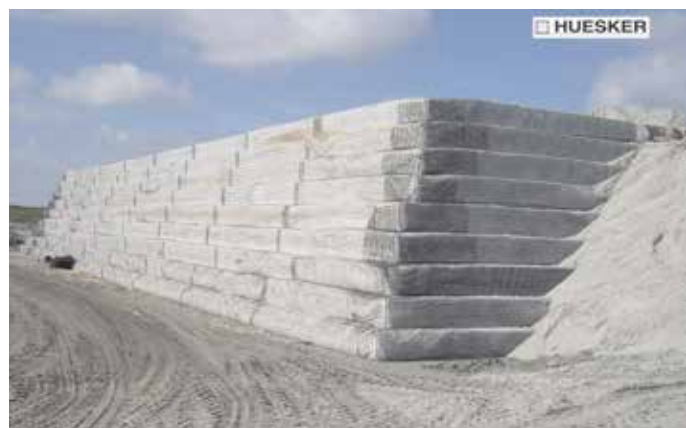
Rys. 12. Przyczołek z gruntu zbrojonego na drodze N242 w Holandii przed wylaniem belki fundamentowej [12]

Jednym z najnowszych przykładów takiego budownictwa jest wiadukt na drodze N 242 w Holandii, gdzie również wykonano przyciółki z gruntu zbrojonego [12]. Na rys. 11 pokazano przekrój poprzeczny przyciółka, a na rys. 12 i 13 obiekt w trakcie jego budowy w 2006 roku.

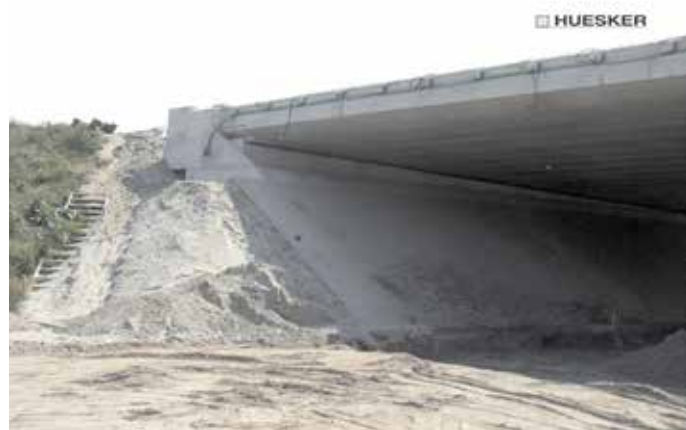
Rys. 13. Widok wiaduktu w końcowej fazie prac budowlanych na drodze N 242 w Holandii [12]

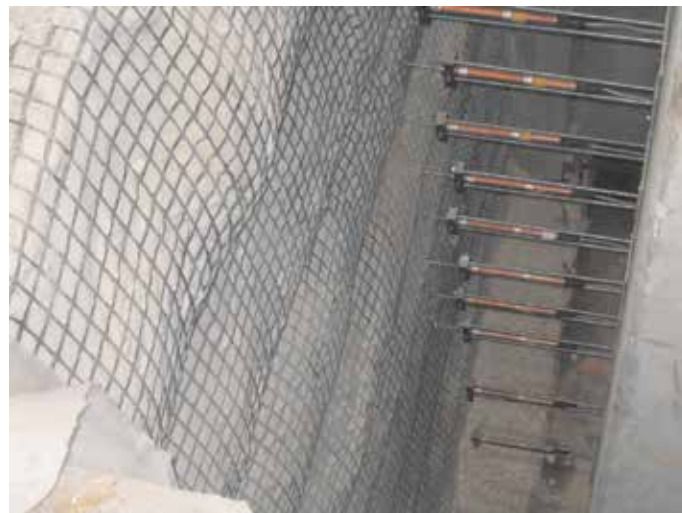
Rys. 16. Lico bloku z gruntu zbrojonego z 12 indukcyjnymi czujnikami przemieszczeń poziomych [11]

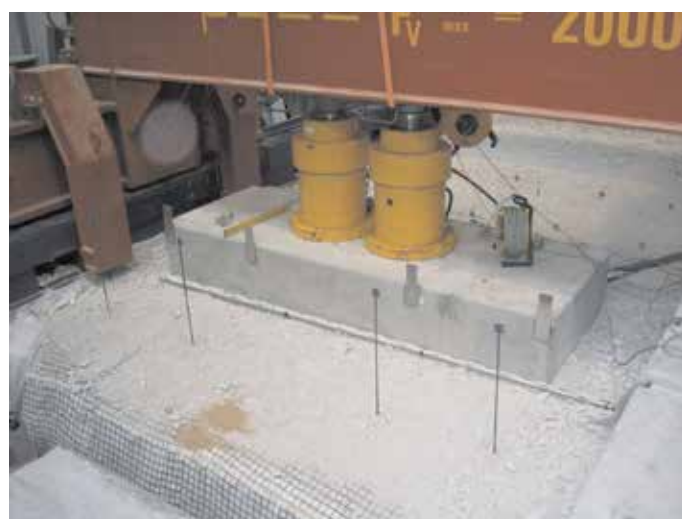
Rys. 17. Obciążenie 1,755 MN na belkę o wymiarach 1,0 m x 2,7 m za pomocą dwóch podnośników hydraulicznych [11]

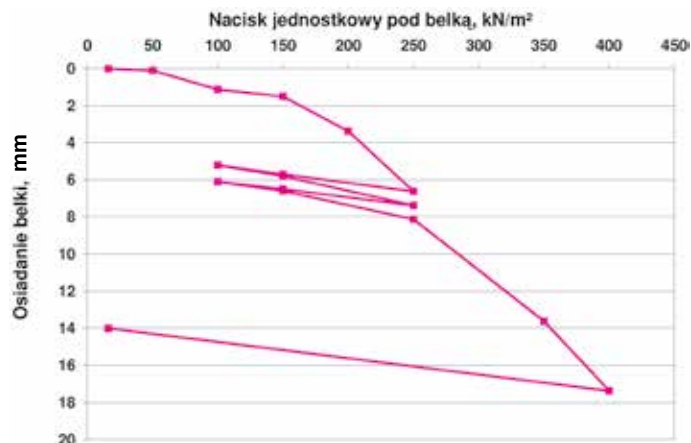
Rys. 18. Badanie 1. Osiadanie w zależności od obciążenia i odciążenia [11]

Zależności osiadania od obciążenia i odciążenia przedstawiono na rys. 18.

Z rys. 18 wynika, że stała sprężystości podłoża dla pierwszego cyklu obciążenia w zakresie naprężeń $0 \div 250$ kPa wynosiła około 38 MN/m^3 (osiadanie 6,5 mm). Natomiast dla obciążeń powtarzalnych w zakresie $0 \div 250$ kPa około 100 MN/m^3 (przyrost osiadania 2,5 mm).

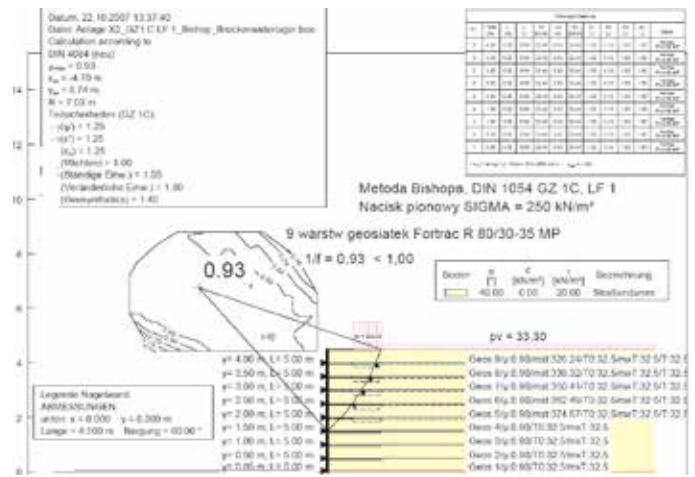
Rys. 19. Wystarczająca stateczność przyczółka dla charakterystycznego nacisku pod belką 200 kN/m², DIN 1054:2005, GZ 1C, LF 1

W badaniu 1 nie osiągnięto osiadania dopuszczalnego, które przyjmuje się z reguły równe 0,02 m. Można oszacować, że osiągnięto by je pod naciskiem około 500 kPa. Pamiętać jednak należy, że mamy do czynienia z osiadaniem krótkotrwałym, ponieważ czas danego stopnia obciążenia był limitowany warunkami podanymi w normie DIN 18 134. Przenosząc to na warunki obciążenia długotrwałego i po części cyklicznego, należałoby zredukować tak ustaloną wielkość co najmniej współczynnikiem równym $2,0 \div 2,5$. Zatem dopuszczalne długotrwałe obciążenie ustalone metodą eksperymentalną wynosiłoby około 200 kPa (wartość charakterystyczna obciążenia). Obliczenia kontrolne przeprowadzone dla tego przyczółka metodą Bishopa potwierdziły tę wartość dla pierwszego stanu granicznego (GZ 1C DIN 1054:2005), przy kącie tarcia wewnętrznego zasympu równym 40° , rys. 19.

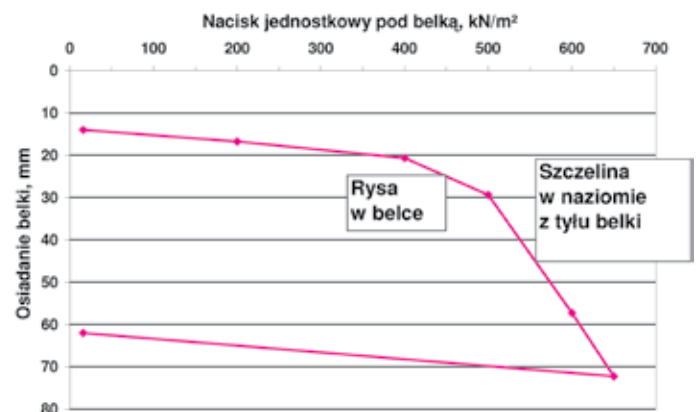
Rys. 20. Badanie 2. Osiedlenie w zależności od obciążenia [11]

Kolejne stopnie obciążenia i odciążenia w badaniu 2 przyjęto jako: $0 \div 200 \div 400 \div 500 \div 600 \div 650 \div 0$ kPa. Zależność osiadania od obciążenia przedstawiono na rys. 20.

Badanie 2 rozpoczęto po całkowitym odprężeniu się masywu przyczółka. Na rys. 20 uwzględniono zatem osiadania trwale równe 14 mm wywołane badaniem 1 pod naciskiem 400 kPa. W zakresie obciążenia $0 \div 400$ kPa mamy do czynienia z obciążeniem wtórnym, stąd też widoczna jest duża sztywność masywu przyczółka. Osiadanie całkowite pod ponowionym obciążeniem $0 \div 400$ kPa wynosiło zaledwie 20,5 mm. Stałą

sprężystości można było szacować na poziomie $61,5 \text{ MN/m}^3$ (przyrost osiadania w zakresie $0 \div 400$ kPa wynosił zaledwie 6,5 mm). Z rys. 20 wynika, że po przekroczeniu nacisku 400 kPa przyrosty osiadania były znacznie większe, ponieważ przyczółek osiadał zgodnie z krzywą typową dla obciążenia pierwotnego. Przy obciążeniu 650 kPa wyczerpany został zakres systemu

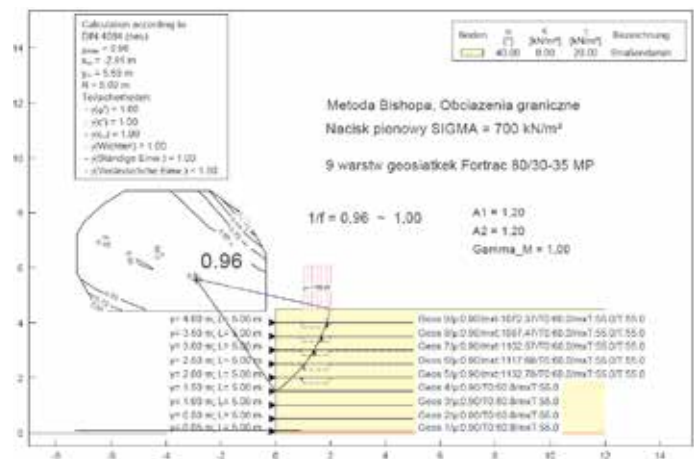
Rys. 21. Stan obciążenia bliski stanowi granicznemu nośności (wszystkie cząstkowe współczynniki bezpieczeństwa równe 1,0), nacisk: 700 kPa

obciążającego i zaszła konieczność przerwania badania. Nie było jednak oznak świadczących o utracie stateczności, jakkolwiek masyw przyczółka wyraźnie tracił sztywność z każdym stopniem dalszego obciążania. Przyrosty osiadania, jak i przyrosty poziomych przemieszczeń lica powiększały się przy każdym stopniu obciążenia. Biorąc pod uwagę krzywą osiadania, można oszacować, że utrata stateczności nastąpiłaby po osiągnięciu nacisku rzędu około 700 kPa. Obliczenia statyczne przeprowadzone metodą Bishopa dla stanu granicznego nośności (wszystkie cząstkowe współczynniki bezpieczeństwa równe 1,0) potwierdzają ten szacunek, ponieważ wskaźnik wykorzystania nośności pod obciążeniem 700 kPa jest już bardzo bliski 1,00 i wynosi 0,96 (rys. 21).

Biorąc pod uwagę zachowanie się lica ściany, można z całą pewnością stwierdzić, że największe rozciąganie występowało w strefie od +2,0 m do +4,0 m. Potwierdzają to również wyniki analizy stateczności (rys. 21), gdzie krytyczna linia poślizgu nie przecina czterech dolnych wkładek zbrojenia. Pamiętać należy o tym, że blok gruntu zbrojonego był zaprojektowany dla innego celu badawczego i został jedynie adaptowany do obciążenia belką. W świetle uzyskanych wyników można przypuszczać, że szczególnie silnie obciążone były wkładki pomiędzy poziomami od +2,0 do +3,5. Wkładka na poziomie +4,0 teoretycznie nie mogła w pełni zmobilizować swojej nośności z powodu zbyt małej siły kotwienia. Biorąc pod uwagę te spostrzeżenia, autorzy sugerują dwie najwyższe wkładki zbrojenia wykonywać z jednego pasma zawijanego na licu (forma litery c), np. rys. 7 i 11. Poza tym dwie górne wkładki powinny mieć nieco wyższą wytrzymałość na rozciąganie i większą długość tak, aby za ich pomocą zmniejszyć wybrzuszenie się lica ściany górą. W badanym przypadku długość względna zbrojenia wynosiła $L/H = 5,0 / 4,5 = 1,1$. W praktyce autorzy sugerują stosowanie podstawowej długości zbrojenia $L/H \geq 1,0$, a dwie górne wkładki z $L/H \geq 1,2$.
